## UMWELTTECHNISCHER BERICHT NR. 1

**Projekt:** **Spiesen – Neubau der  
katholischen Kindertagesstätte**

**Orientierende umwelttechni-  
sche Untersuchung**

**Auftragsnr.:** **WGI 21.80740-03**

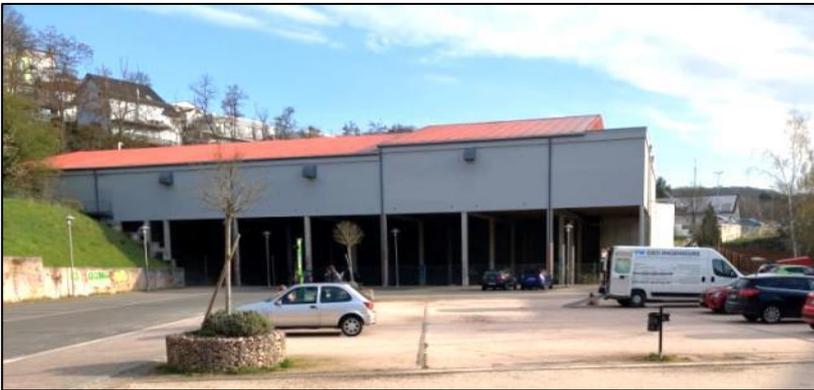
Abb. 2: Festplatz und Edeka-Markt (Blick aus Südwesten)

Die nachfolgende Abbildungen 2 und 3 geben einen Überblick über das auf dem derzeitigen Festplatz und im Luftgeschoss des bestehenden Edeka-Marktes geplante Baufeld für den Neubau der Kindertagesstätte.

Das Gelände ist weitgehend eben und liegt auf auf einem nahezu einheitlichen Höhenniveau. Der Festplatz ist aktuell größtenteils mit einer wassergebundenen Decke und in Teilbereichen mit Pflaster- und Asphaltbelägen befestigt.

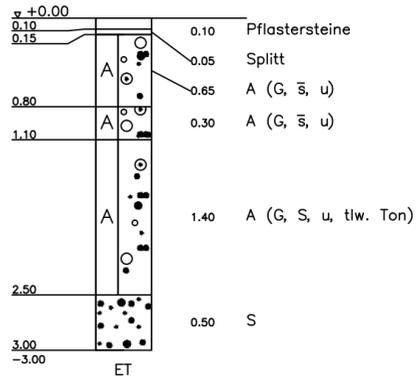
BS 5

TIEFE	BODENART
0.10	Pflastersteine
0.15	Splitt, dunkelbraun
0.80	A (G, s, u), braun, graubraun, Vlies, weiß
1.10	A (G, s, u), graubraun
2.50	A (G, S, u, tlw. Ton), graubraun, rotbraun
3.00	S, ocker-gelb

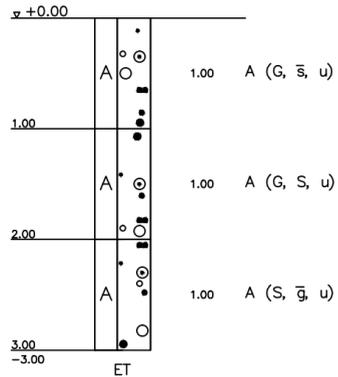
BS 6

TIEFE	BODENART
1.00	A (G, s, u), grau, dunkelgrau, braungrau, Vlies, weiß
2.00	A (G, S, u), graubraun, grau
3.00	A (S, g, u), tlw. Tonlinsen, Asche, Kohle, schwarz, dunkelgrau, rotbraun

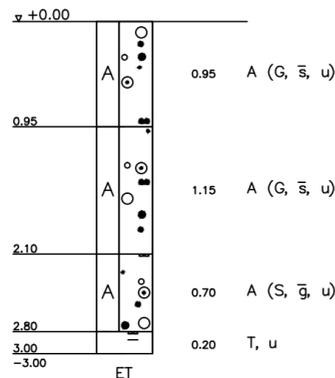
BS 7

TIEFE	BODENART
0.95	A (G, s, u), grau, graubraun, Vlies, weiß
2.10	A (G, s, u), graubraun, grau, rotbraun
2.80	A (S, g, u), dunkelgrau, grau, schwarz
3.00	T, u, braun, dunkelgrau

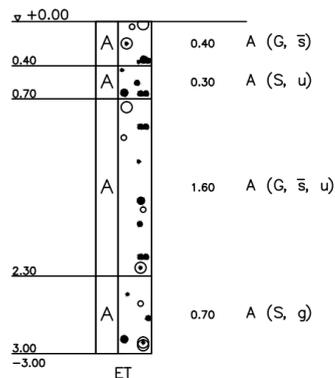
BS 8

TIEFE	BODENART
0.40	A (G, s), tlw. Granulat, rotbraun
0.70	A (S, u), ockergelb
2.30	A (G, s, u), dunkelgrau, graubraun
3.00	A (S, g), tlw. Asche, Kohlestücke, Verfüllsand, dunkelgrau, schwarz, dunkelbraun, ocker

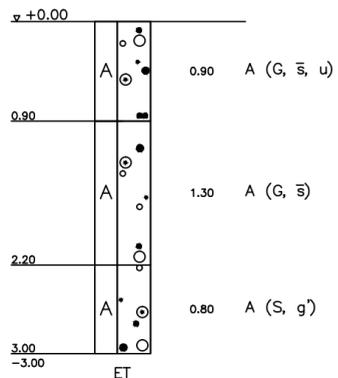
BS 9

TIEFE	BODENART
0.90	A (G, s, u), dunkelgrau, grau, Vlies, grau
2.20	A (G, s), tlw. Ziegelbruch, Asche, Kohlestücke, graubraun, braun
3.00	A (S, g), tlw. Ziegelbruch, Asche, Kohlestücke, schwarz, dunkelgrau

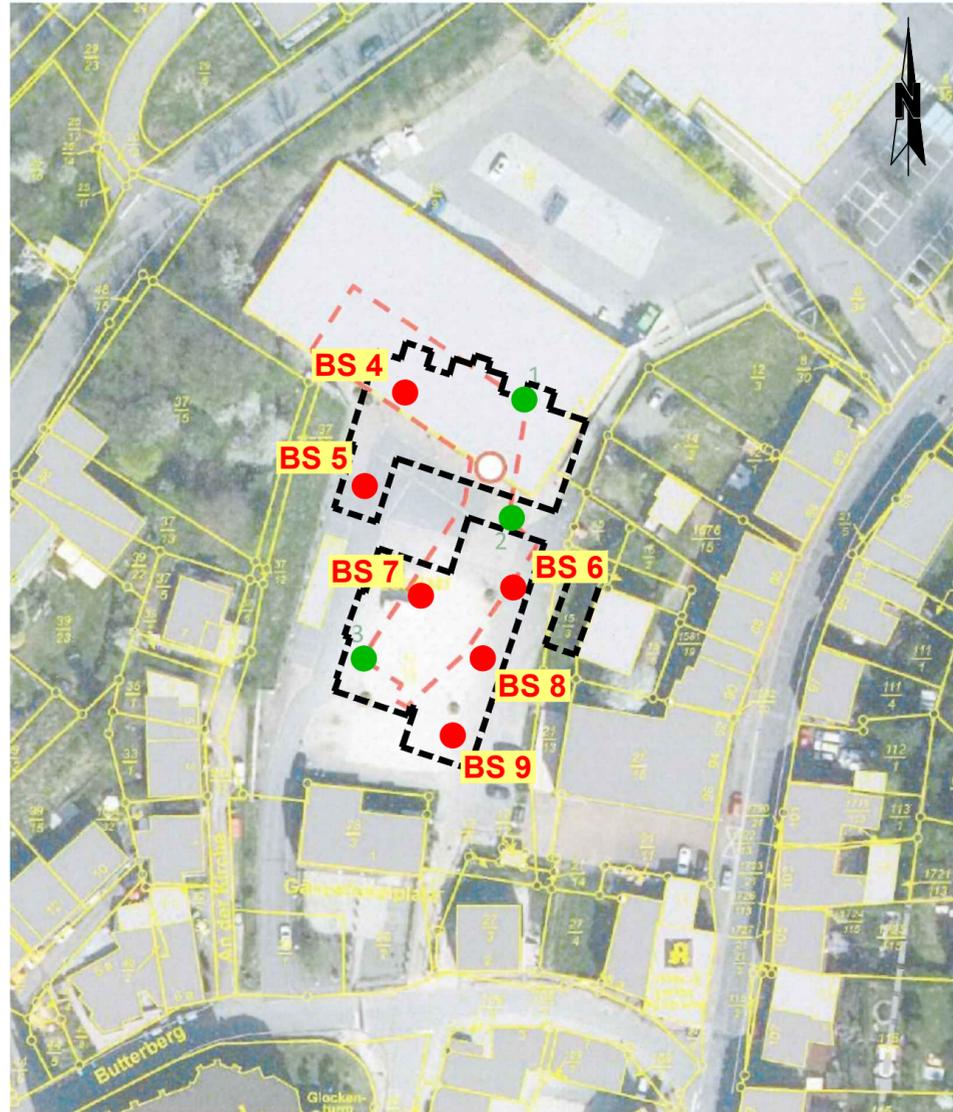
### Lageplan (M. ~ 1 : 1.000)

Die Ansatzpunkte der Bohrungen wurden in ihrer Lage im Gelände erfasst und in den Detaillageplan (vgl. Anlage 1) übertragen. Dabei sind die Erkundungen der umwelttechnischen Untersuchungen rot markiert, die geotechnischen Bohrungen sind grün dargestellt.

Die in den Bohrungen aufgeschlossenen Bodenschichten wurden ingenieurgeologisch angesprochen und organoleptisch bewertet. Die zugehörigen Bohrprofile sind auf dem Detaillageplan (vgl. Anlagen 1) mit aufgeführt.

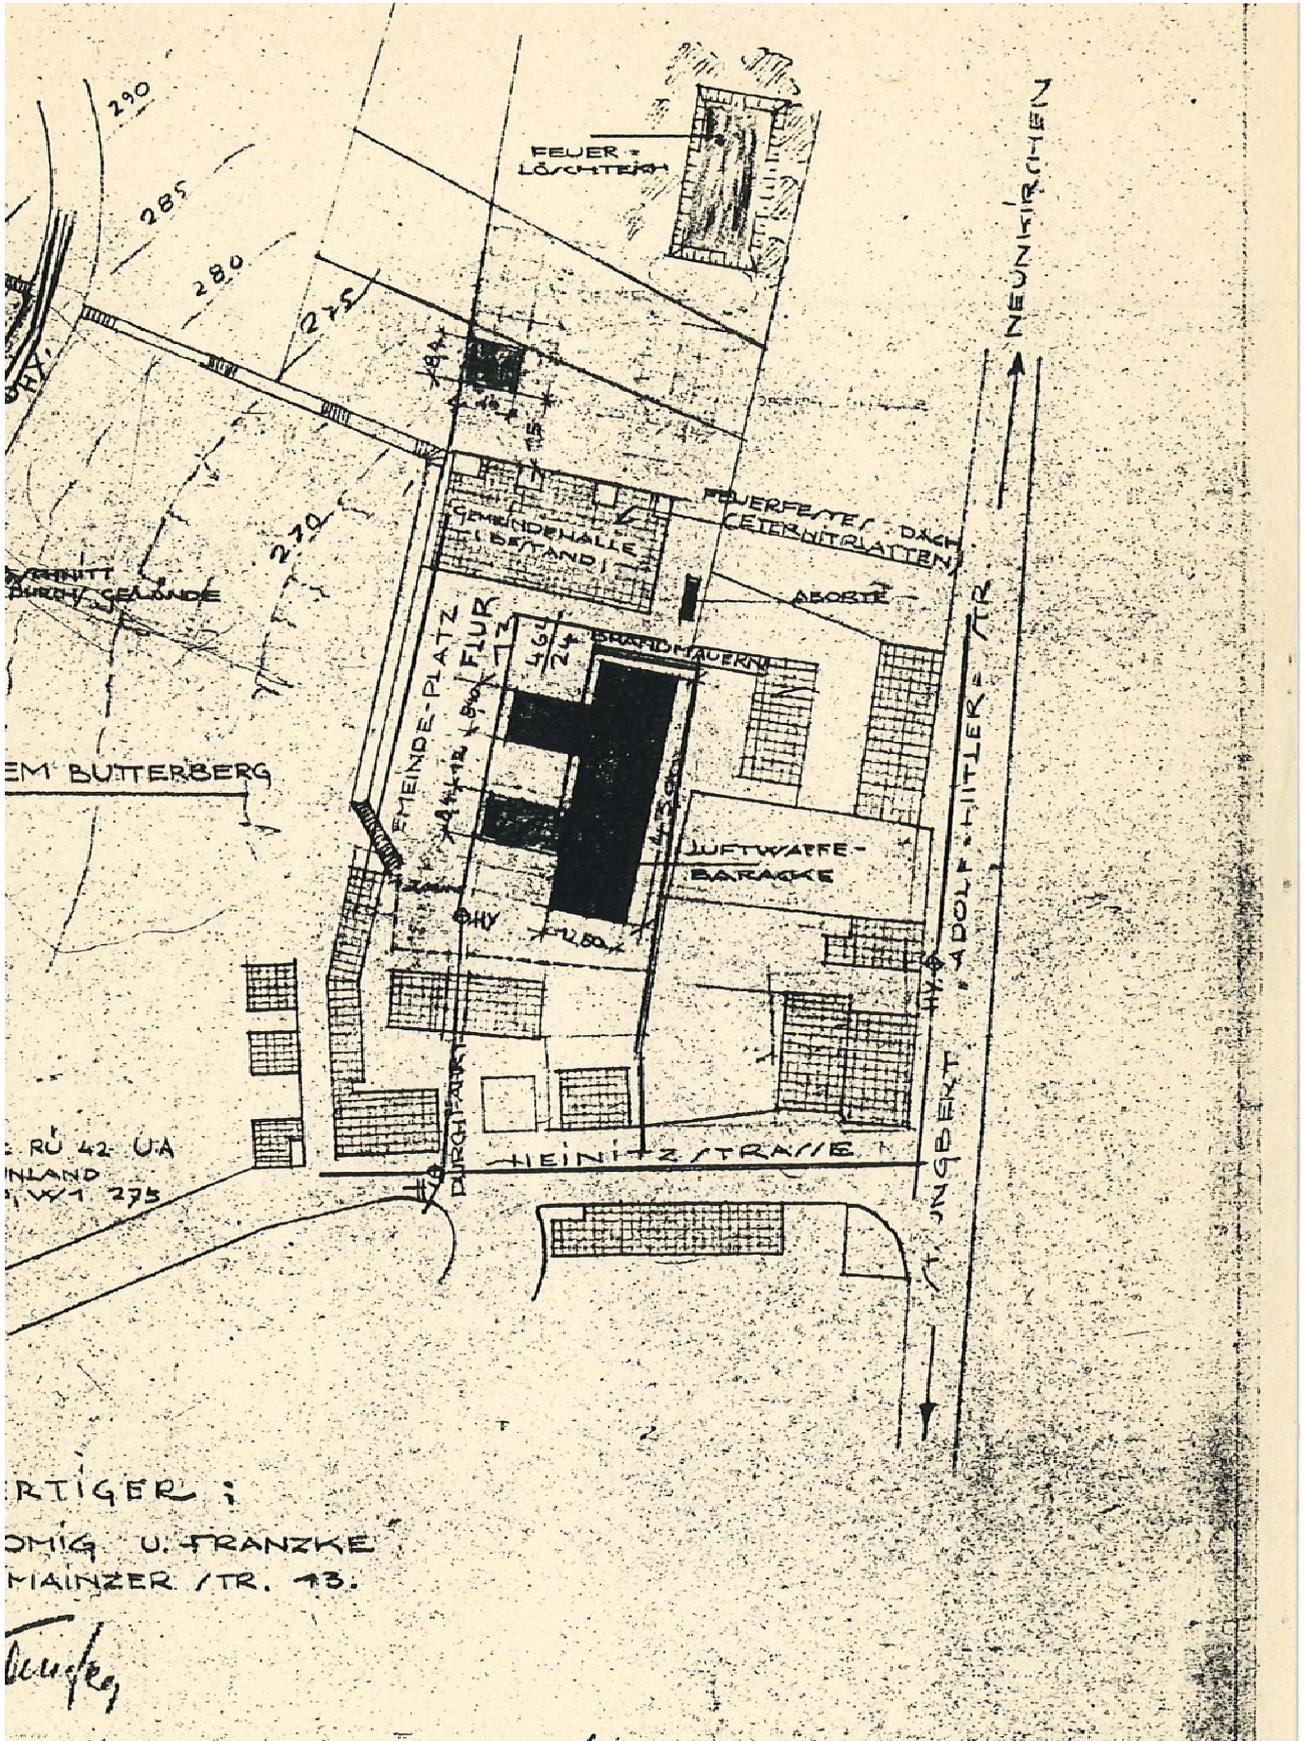
## Auszug Bauantrag 1943 ohne Maßstab

Der Auszug aus dem Bauantrag aus dem Jahr 1943 zeigt ein ca. 45 m mal 12 m großes Gebäude mit zwei kleineren Anbauten an der westlichen Seite (vgl. Anlage 2.1). Das Gebäude war vermutlich (teil-)unterkellert.

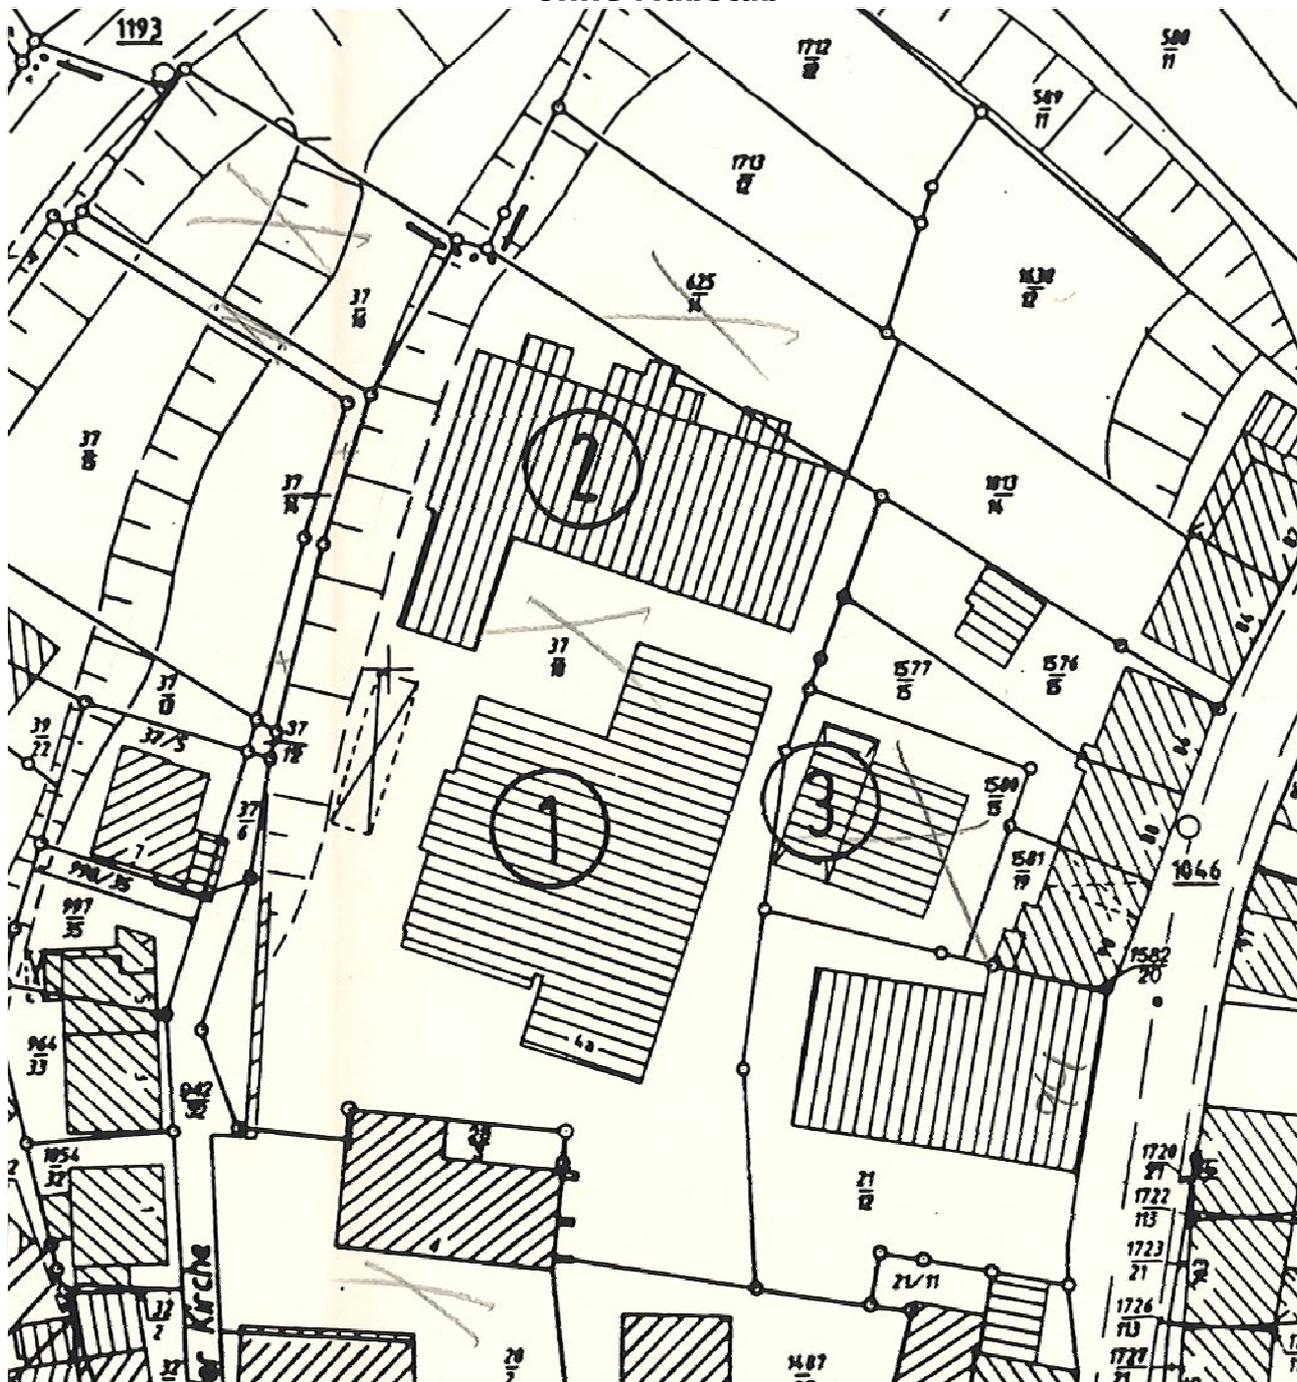
## Auszug DK 1:5000 (unbekannter Jahrgang) ohne Maßstab

Im Jahr 1960 fanden Umbau- und Erweiterungsarbeiten statt. Der Auszug aus der Deutschen Grundkarte M 1: 5.000 (ohne Datum) zeigt, dass die Anbauten an dem ursprünglichen Gebäude miteinander verbunden wurden. Zusätzlich wurden zwei weitere Gebäude errichtet (vgl. Anlage 2.2).

Im Keller von Gebäude 1 wurden eine Heizungsanlage und ein Öltank verzeichnet. Zudem wurde östlich von Gebäude 1 ein oberirdischer Vorratstank errichtet. Der Tank war neben dem Nachbargebäude auf einer Betonplatte aufgestellt. Der Standort war ummauert und mit Wellblech oder Welleternit überdacht.

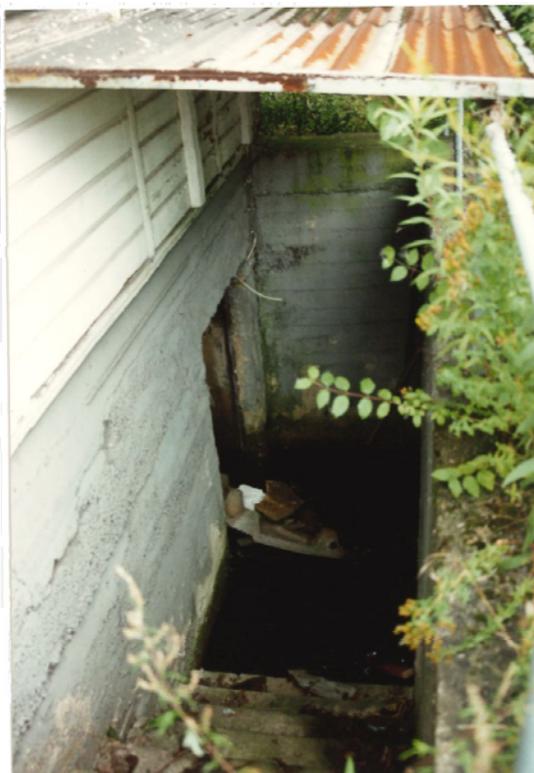
3  
kellerabgangstappe  
kesselraum,  
heizölküchraum
